## Укрепление склона

округ Порто, Португалия

## Опыт применения бетонного полотна за рубежом

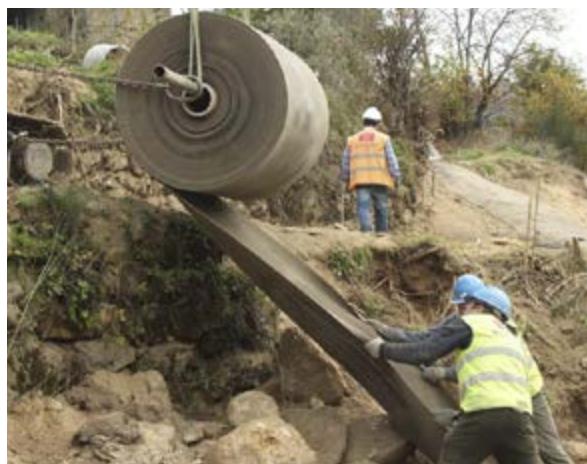
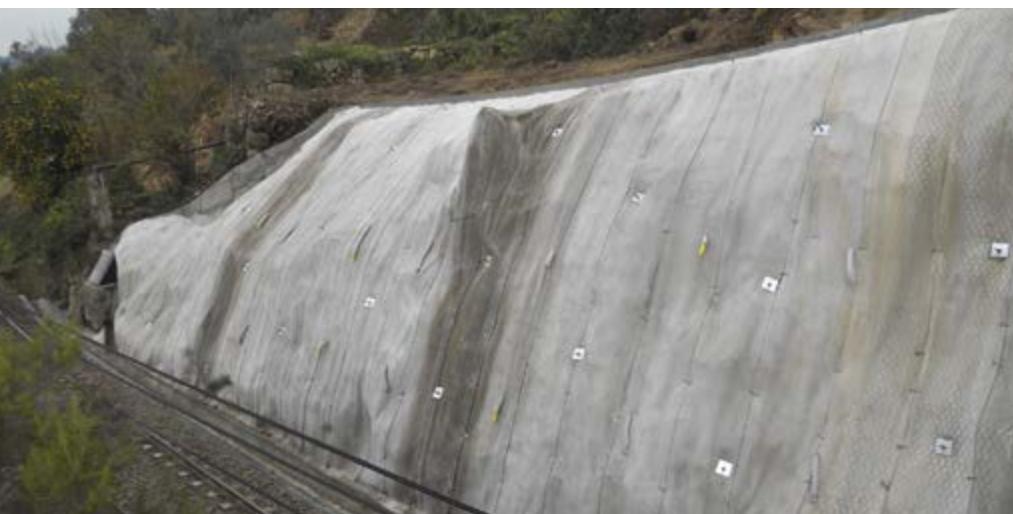
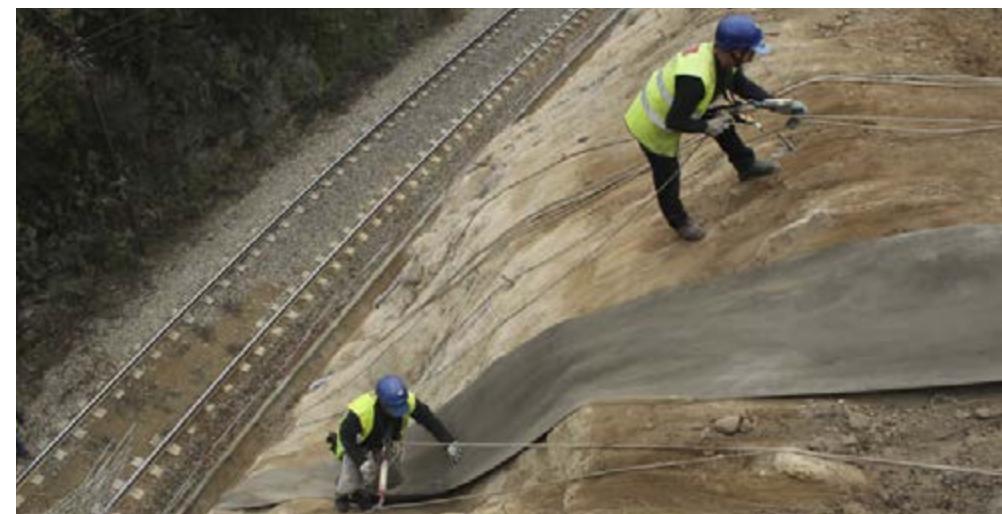
Бетонное полотно было использовано для защиты и стабилизации склона рядом с железнодорожными путями.

Перед монтажом бетонного полотна на склоне была удалена растительность и большие камни. Для облегчения развертывания рулона бетонного полотна они были закреплены на траверсе, подвешенной на ковше экскаватора. Отрезки бетонного полотна закрепляли анкерами и грунтовыми штифтами сверху и по всей длине склона, устранивая пустоты между покрытием и основанием. Отрезки укладывались внахлест и скреплялись

саморезами с шагом 20 см. Чтобы предотвратить попадание воды под материал, саморезы при этом располагались по зигзагообразной линии. Анкерные болты использовались для скрепления полотна в месте стыка с уже имеющейся каменной стеной. После укладки покрытие из бетонного полотна было смочено дважды с интервалом в час, чтобы обеспечить достаточное увлажнение.

После укладки бетонного полотна сверху и снизу склона были созданы дренажные канавы из монолитного бетона, чтобы дождевая вода шла вокруг склона и не попадала на железнодорожные пути, а также с целью продления срока службы покрытия.

760 кв.м бетонного полотна были уложены в течение 2-х дней бригадой из 5 рабочих при температуре 5°C. Клиент был доволен скоростью и простотой укладки, минимальным количеством используемой техники, а также проведением работ без необходимости остановки движения поездов по железной дороге.
