Восстановление резервуара

Центральная Европа

Июль 2019

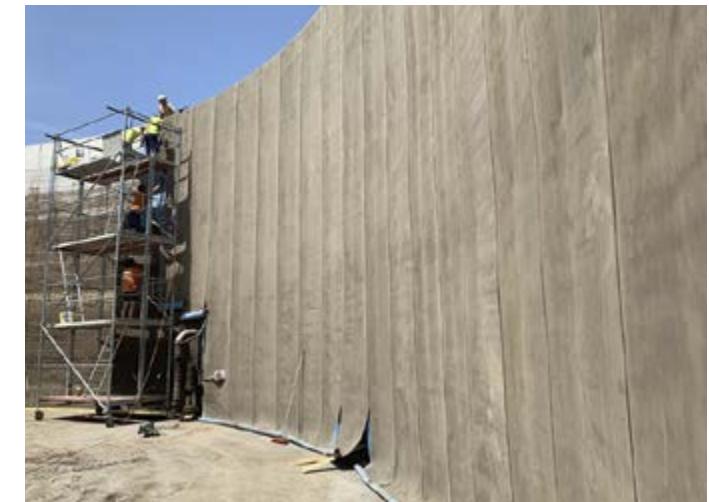
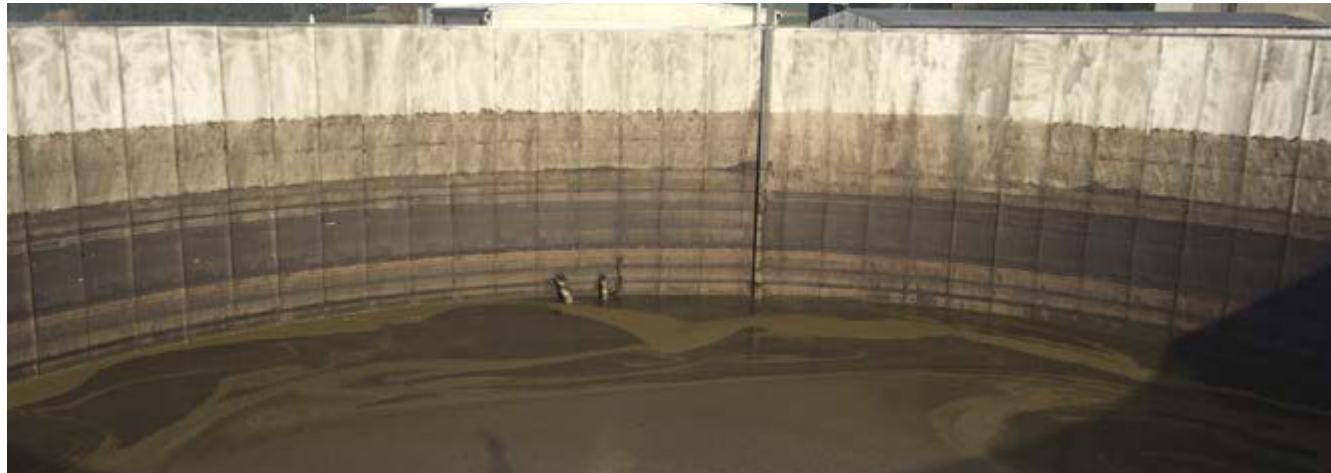
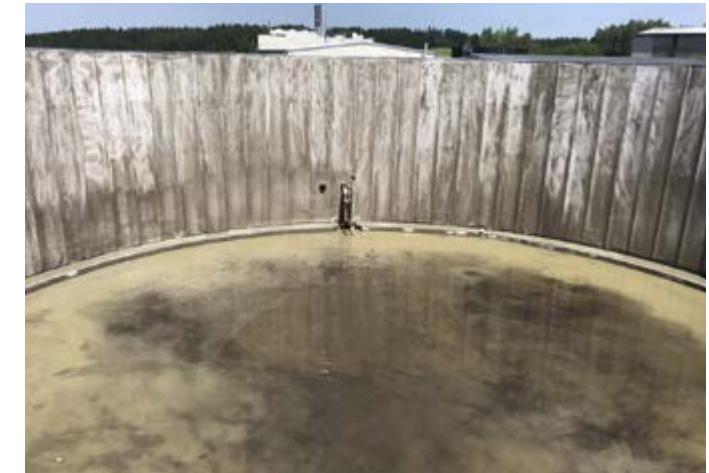
Бетонное полотно «Гидро» было использовано для восстановления протекающего резервуара брожения субстрата на биогазовой установке. Из-за многочисленных трещин резервуар потерял герметичность и протекал. Первоначально для ремонта рассматривались разные материалы, например, двухкомпонентные химсоставы. Однако, ввиду высокой влажности бетонного основания нанесение таких составов оказалось невозможным.

Бетонное полотно «Гидро» - первый в мире армированный, водонепроницаемый и стойкий к агрессивным средам материал, специально созданный для обвалования резервуаров и лагун. Благодаря наличию геомембраны, отрезки материала соединяются с помощью термической сварки, что позволяет создать соединение, которое можно проверить на соответствие стандартным нормам. Также применение бетонного полотна «Гидро» позволяет обойтись без защитного верхнего покрытия. Перед укладкой резервуар очистили от субстрата и выровняли поверхность, заполнив крупные трещины цементным раствором.

Высота резервуара составляла 9 м, поэтому для удобства укладки бетонного полотна «Гидро» и последующего соединения стыков сварочным аппаратом были специально сконструированы передвижные строительные леса. Бетонное полотно «Гидро» доставлялось на место укладки в больших рулонах и на месте нарезалось на отрезки нужной длины. Их укладывали внахлест на вертикальные стенки резервуара толщиной 300 мм сверху вниз и фиксировали крепежными анкерами из нержавеющей стали к верхней части и основанию. После завершения укладки был создана отмостка из бетона для фиксации бетонного полотна «Гидро» к основанию. Так как укладка проводилась при высокой температуре окружающей среды (35°C) и на вертикальную поверхность, увлажнение материала произвели несколько раз с интервалами в 2 ч. 800 кв.м бетонного полотна «Гидро» были уложены бригадой из 8 человек за 10 дней. Благодаря быстрой скорости и простоте монтажа удалось значительно сократить время простоя биогазовой установки.
