Восстановление бетонных лотков

Дамфрис и Голвэй, Шотландия

Октябрь 2013

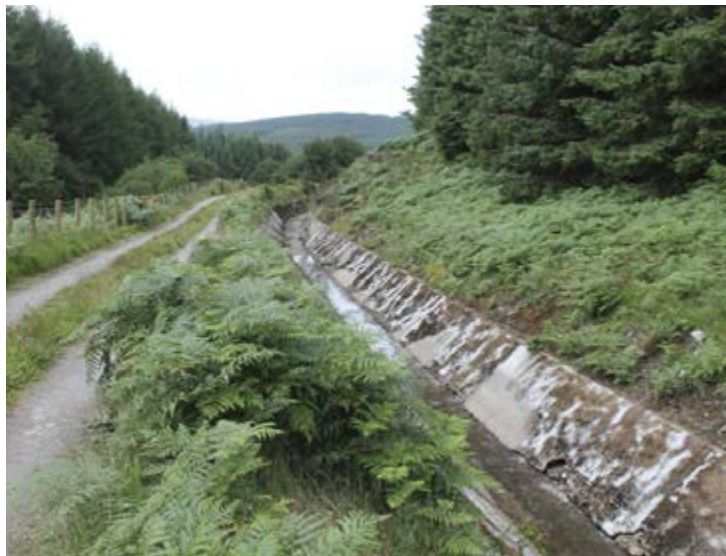
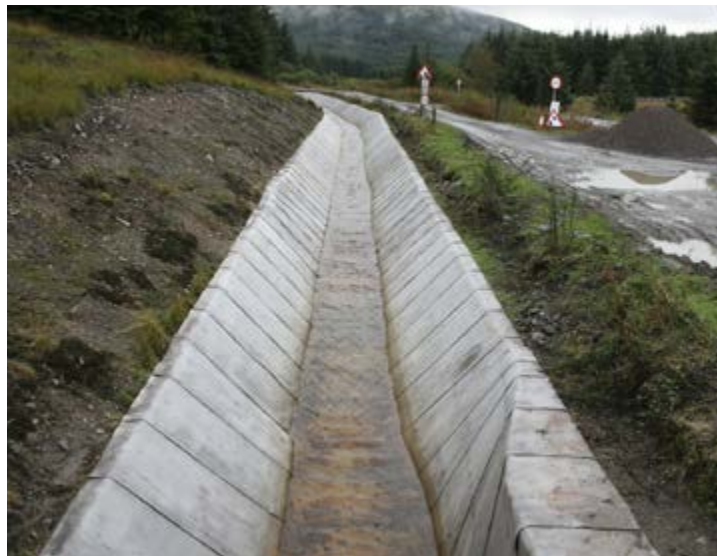
деланы пустоты больше 50 мм. Рулоны были доставлены на место укладки и нарезались на отрезки нужной длины, исключая образование излишков материала. Отрезки бетонного полотна укладывались поперек канала внахлест по направлению течения воды. Материал скреплялся с бетонным основанием дюбель-гвоздями с шагом не более 60 см. Было решено не герметизировать покрытие, чтобы предотвратить накопление гидростатического давления между лотками и бетонным полотном. Благодаря гибкости материала его удалось приспособить под крутые изгибы, выпуски труб и пороги.

7500 кв.м бетонного полотна СС5 были уложены в течение 6 недель со скоростью 600 кв.м в день. Работы проводились в любую погоду, том числе в дождь. Клиент был впечатлен простотой и скоростью монтажа, особенно учитывая удаленность места работ. Возможность укладки бетонного полотна в дождь позволила значительно уменьшить время монтажа в сравнении с традиционным бетонированием.

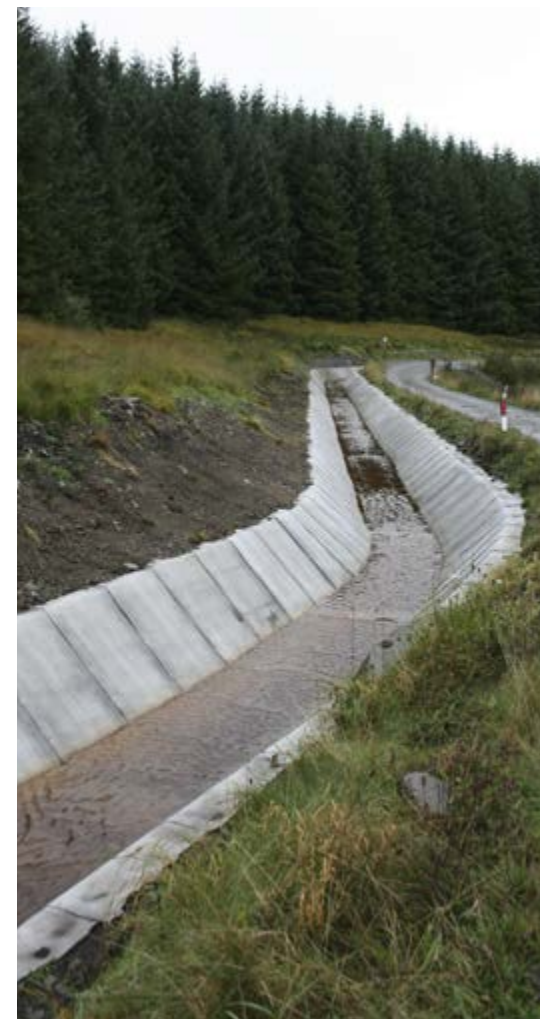
7 500 м²

СС5 большие рулоны

Перед укладкой бетонного полотна была убрана растительность и с помощью затирочной смеси за-
