Опыт применения бетонного полотна за рубежом

Строительство лагуны

Алентежу, Португалия

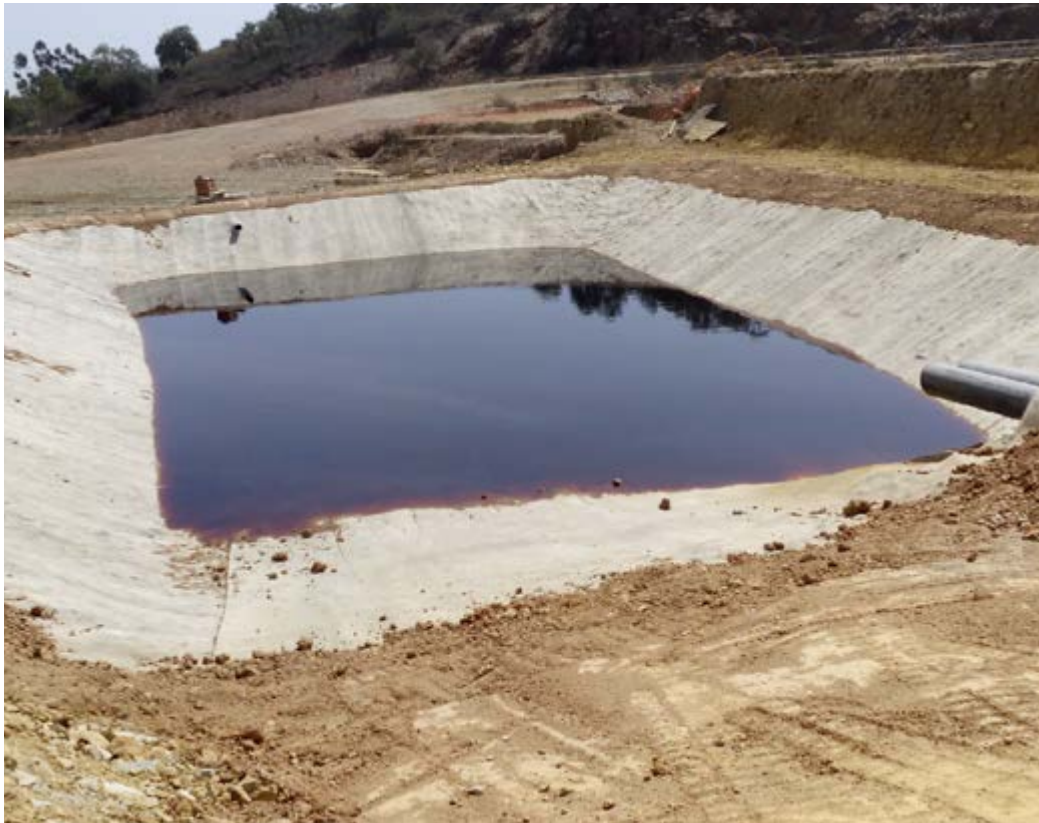
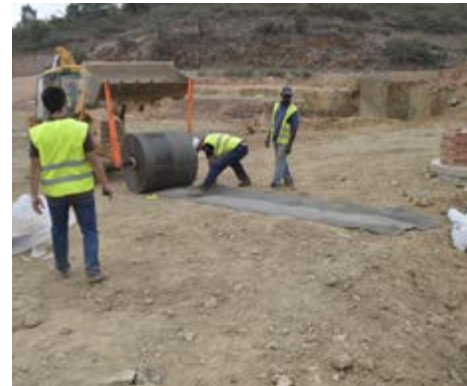
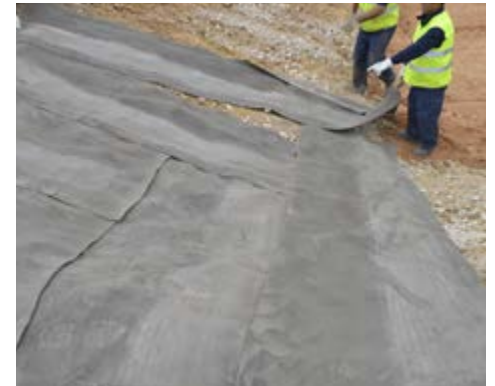
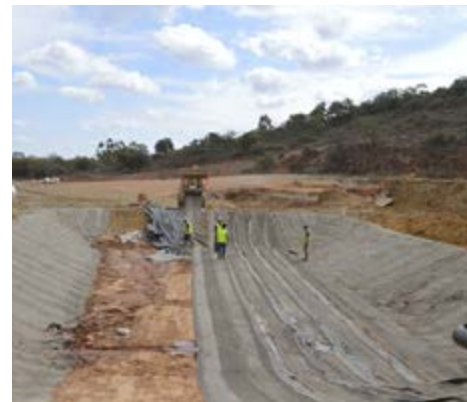
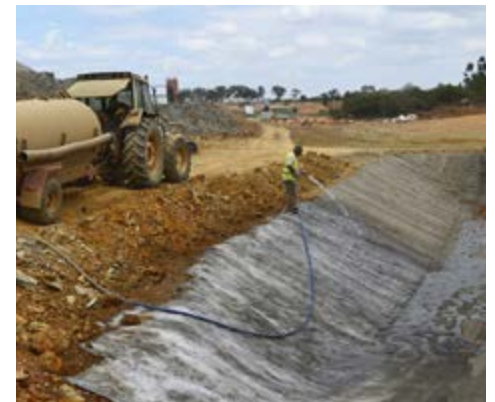
Укладка бетонного полотна производилась на выровненное глиняное основание. По периметру лагуны были созданы анкерные пазы, куда были уложены края материала и закреплены анкерами. Отрезки бетонного полотна укладывались внахлест и были загерметизированы двумя полосами клея

-герметика и зафиксированы саморезами. На угловых частях лагуны отрезки укладывались поперек, а по длине лагуны- продольно. В местах выпуска труб в бетонном полотне были вырезаны отверстия. После смачивания анкерные траншеи были засыпаны. 660 кв.м бетонного полотна были уложены менее чем за 2 дня при температуре 30°C бригадой из 5 рабочих, не имеющих опыта работы с материалом. Клиент оценил такие качества бетонного полотна как стойкость к агрессивным средам и трещиностойкость. Также использование бетонного полотна позволило уменьшить стоимость и срок выполнения проекта.
