Строительство канала

Ля Серена, Чили

Июнь 2017

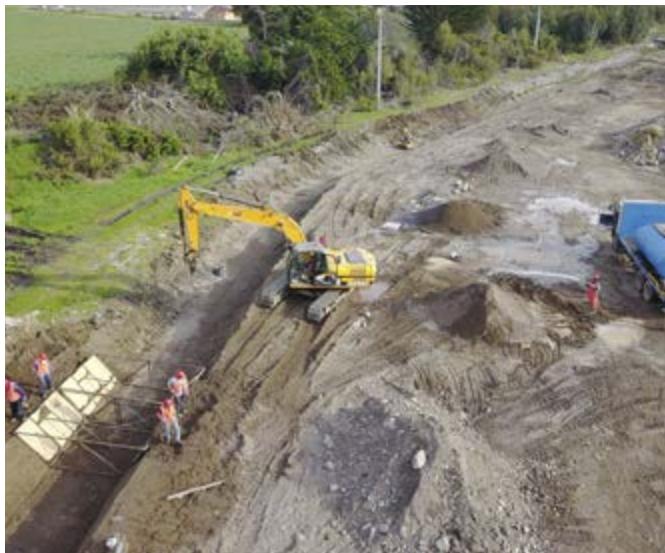
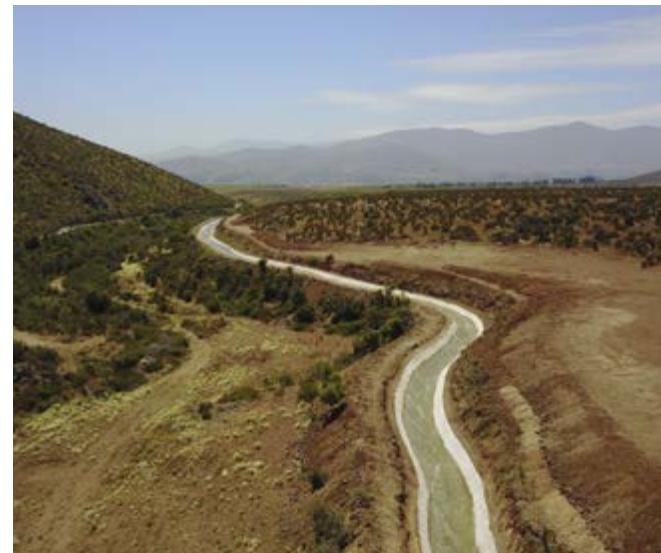
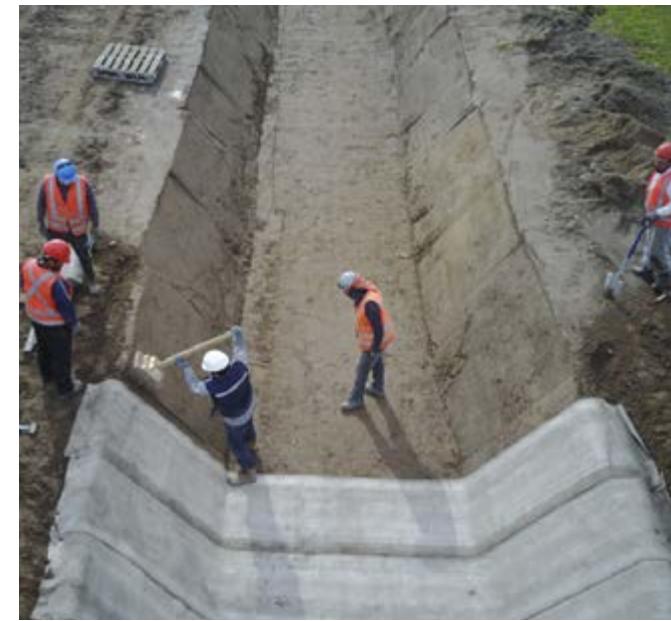
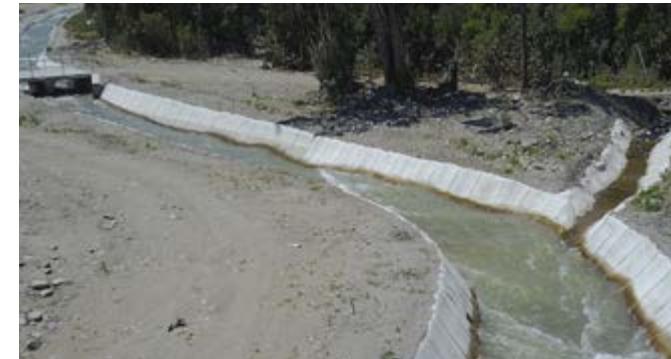
проектным решением. Отрезки бетонного полотна укладывались поперек канала внахлест и между собой скреплялись саморезами и клеем-герметиком для предотвращения потери воды при эксплуатации канала. Края материала были закреплены кольями в специально созданных по периметру канала анкерных пазах. В местах примыкания бетонного полотна к существующим бетонным конструкциям использовались дюбель-гвозди. Для обеспечения герметичности в местах стыков по краям покрытия был нанесен герметик.

Укладку бетонного полотна проводила бригада из 70 человек. Пока одни рабочие проводили подготовку грунта, другие укладывали отрезки бетонного полотна на уже подготовленное основание, а трети смачивали уже уложенный материал. Такой подход к монтажу позволил провести его в кратчайшие сроки. Таким образом, строительство канала было проведено всего за 40 дней, за которые при 9-часовом рабочем дне было уложено 18 000 кв.м.
